SUPERINTENDÊNCIA DE SUPERVISÃO  
REGIONAL DA ZONA SUL - AP2.1

AMAGÁVEA – ASSOCIAÇÃO DOS MORADORES E  
AMIGOS DA GÁVEA

Protocolo: AMG 2017-005

## NÃO CONFORMIDADES ;

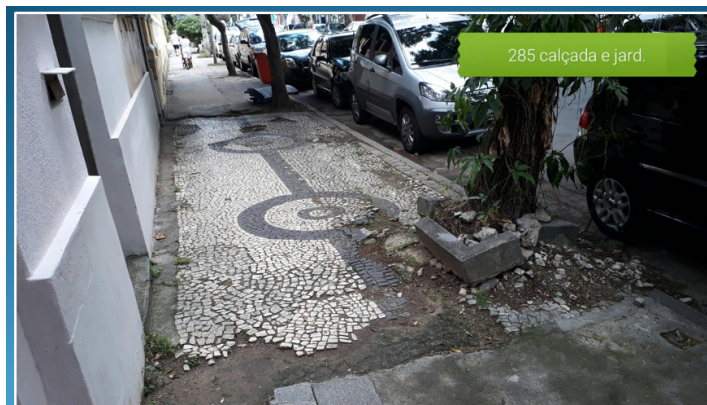
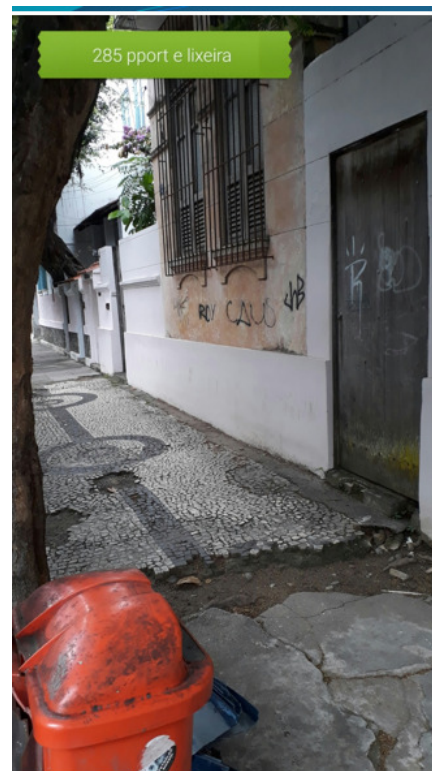
Imóvel situado a: Rua Major Rubens Vaz nº 285

- ( X ) recuperação calçada quebrada
- ( X ) recuperação pedras portuguesas
- (X) recuperação/execução de “golas” no entorno da árvore
- ( ) remoção dispositivos indevidos

As calçadas devem ser ajustadas visando a retirando dos desníveis e imperfeições.

Devem possuir superfícies regulares, firmes, contínuas e antiderrapante sob qualquer condição. A inclinação transversal não deve ser superior a 3%.

As “golas” das árvores das calçadas devem ser construídas ou corrigidas.

Não cimentar a base das árvores, para não prejudicar o desenvolvimento das mesmas.

A medida da gola depende do porte adulto de cada árvore. Recomenda-se que tenha no mínimo 1m<sup>2</sup>, independente do formato e largura mínima de 0,60 m
