PREFEITURA DA CIDADE DO
RIO DE JANEIRO

SUPERINTENDÊNCIA DE SUPERVISÃO
REGIONAL DA ZONA SUL - AP2.1

Protocolo: AMG 2017-010

Situado a: Rua Major Rubens Vaz nº 488

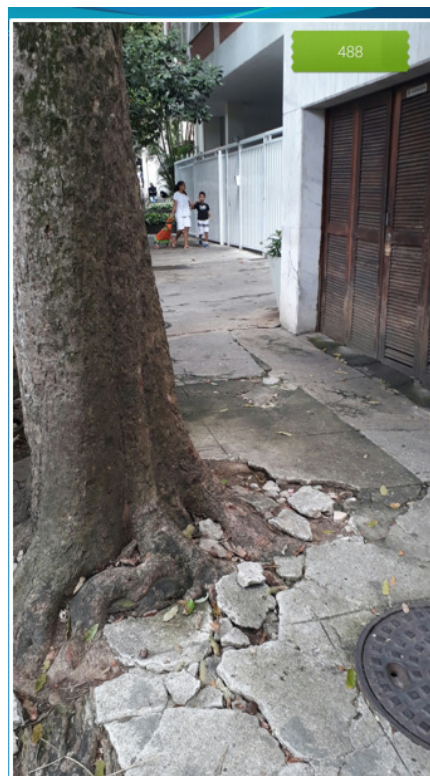
- (X) recuperação calçada quebrada
- () recuperação pedras portuguesas
- (X) recuperação/execução de “golas” no entorno da árvore
- () remoção dispositivos indevidos

Nota: A Superintendência da Zona Sul providenciará o corte das raízes

As calçadas devem ser ajustadas visando a retirando dos desníveis e imperfeições.

Devem possuir superfícies regulares, firmes, contínuas e antiderrapante sob qualquer condição. A inclinação transversal não deve ser superior a 3%.

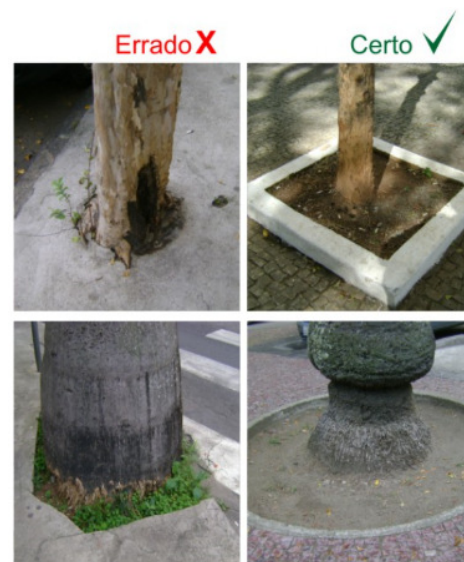
As “golas” das árvores das calçadas devem ser construídas ou corrigidas.

A medida da gola depende do porte adulto de cada árvore. Recomenda-se que tenha no mínimo 1m², independente do formato e largura mínima de 0,60 m

Não cimentar a base das árvores, para não prejudicar o desenvolvimento das mesmas.
