PREFEITURA DA CIDADE DO
RIO DE JANEIRO

SUPERINTENDÊNCIA DE SUPERVISÃO
REGIONAL DA ZONA SUL - AP2.1

Protocolo: AMG 2017-011

Situado a: Rua Major Rubens Vaz nº 570

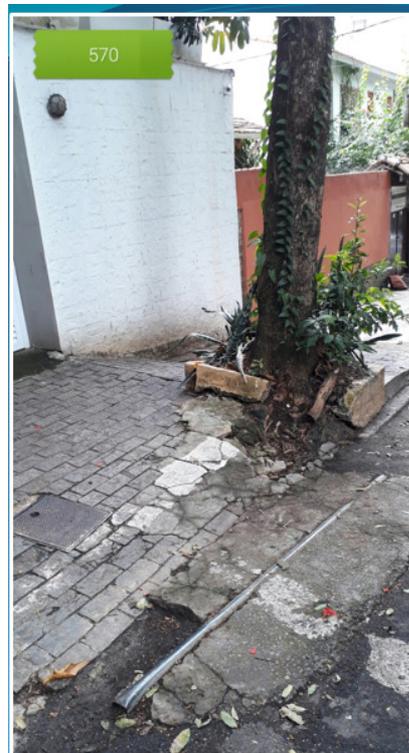
- (X) recuperação calçada quebrada
- () recuperação pedras portuguesas
- (X) recuperação/execução de “golas” no entorno da árvore
- () remoção dispositivos indevidos

Nota: A Superintendência da Zona Sul providenciará o corte das raízes

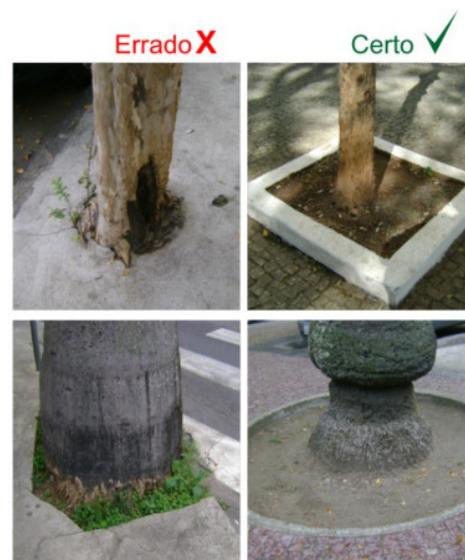
As “golas” das árvores das calçadas devem ser construídas ou corrigidas.

Não cimentar a base das árvores, para não prejudicar o desenvolvimento das mesmas.

A medida da gola depende do porte adulto de cada árvore. Recomenda-se que tenha no mínimo 1m², independente do formato e largura mínima de 0,60 m
